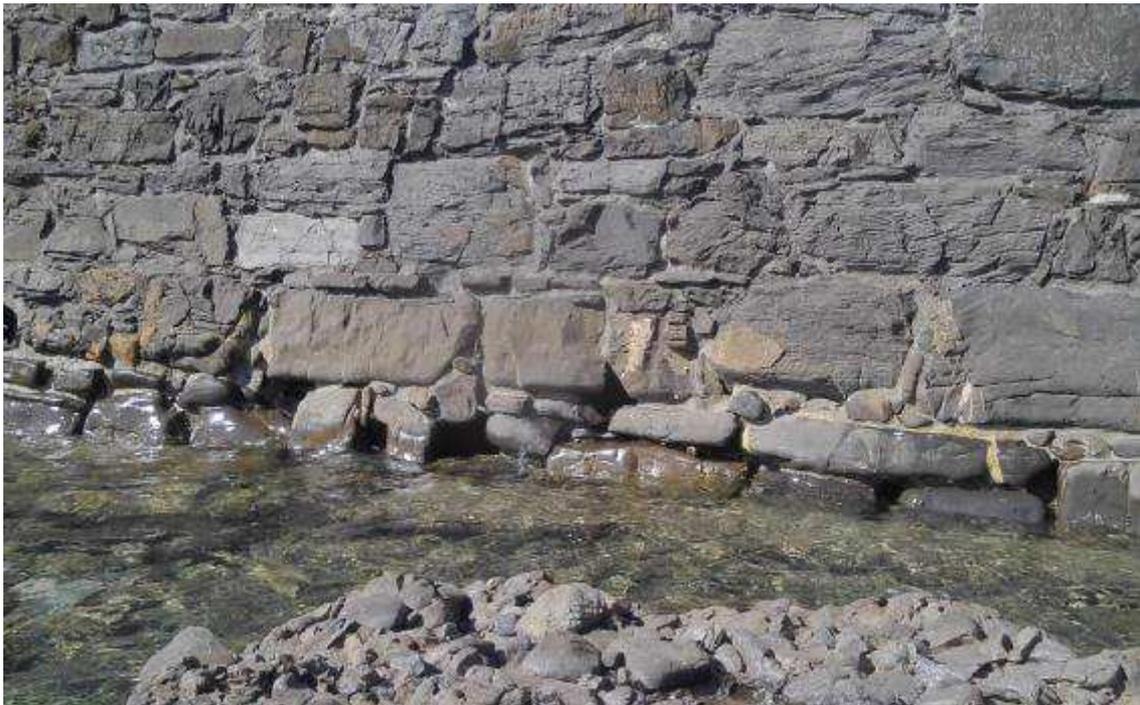
*Foto 6 – Particolare del muro di sostegno che presenta segni di ammaloramento nella porzione superiore al cordolo sommerso alla base*

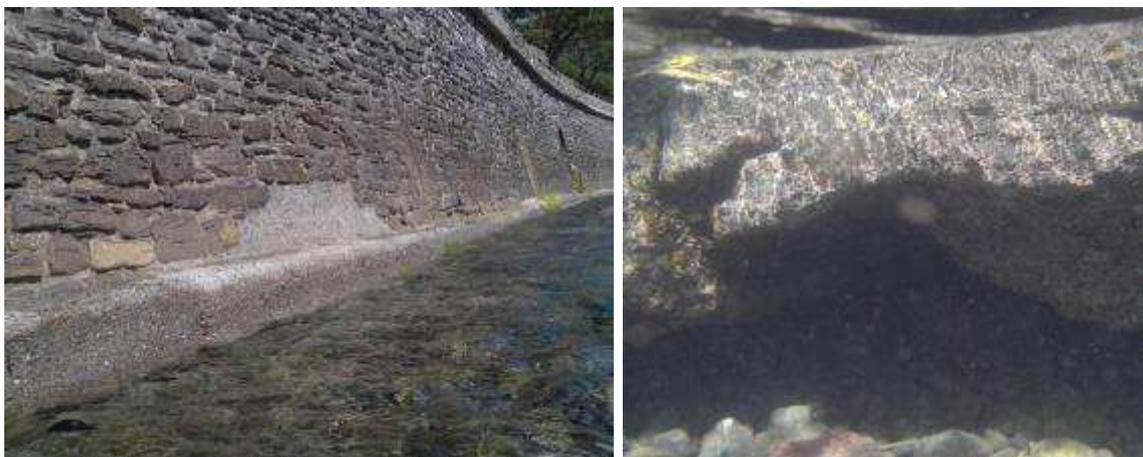
*Foto 7 – Veduta di tratto del muro di sostegno che presenta il cordolo parzialmente emerso e particolare degli scalzamenti diffusi alla base*
